**דיווח על נזילה מצנרת ניקוז של מגוף מיכל 31**

**הנדון: תחקיר ראשוני של אירוע דליפת דלק גולמי במכלל אילת חוות מונים מזח 2**

**הנדון: תחקיר ראשוני של אירוע דליפת דלק גולמי במכלול יותם מאצרה מיכל 47**

**הנדון: תחקיר ראשוני של אירוע דליפת דלק גולמי במכלל אילת מקו יניקה תחנה**

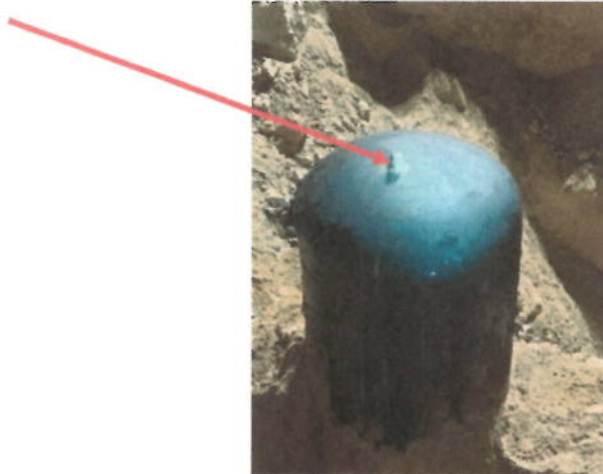
4. נוהלי האחזקה, נוהלי ההפעלה, נוהלי הבטיחות ונוהלי החירום כולל כל ההודעות לגורמים הרלוונטיים וכלל הפעולות לעצירה ומזעור השפך, יושמו באופן מלא.
5. הליקוי שהתגלה היה חור זעיר במופה מרותכת בשעה 12 לכיפה "24 המותקנת על קו יניקה בקוטר "42 בתחנה 5. החור התפתח כתוצאה מתהליך קורוזיבי נקודתי.

6. בוצע איטום של החור ולאחר מכן ריתוך של הכיפה על פי הנחיות אגף הנדסה תחת פרוצדורת ריתוך קבועה בכפוף לנוהלי החברה.
7. החפירה כעת פתוחה ומגודרת. ממדי החפירה עומק של כ 2.5 מטרים, אורך רוחב של כ 4.5x5.5 מטרים. הבור וערימות הקרקע ידגמו בהתאם לנהלי המשרד והמשך טיפול בהתאם לממצאים שיתקבלו ובתיאום מול הממונה לקרקעות במחוז דרום.
8. תחקיר מפורט לבחינת הסיבות להיווצרות הדליפה ומסקנות בנוגע למניעת הדליפה הבאה יוגשו בנפרד לממונה
9. מנהל תפעול קצא"א מכלל אילת מבצע התחקיר.
