הזרמת ביוב לשמורת הטבע 'נחל פרת' – דצמבר 2021

דו"ח (תיאורי) לנזק אקולוגי

המדון : דו"ח פעולה- גלישות שפכים מקו צפון מזרח ירושלים למט"ש האוג

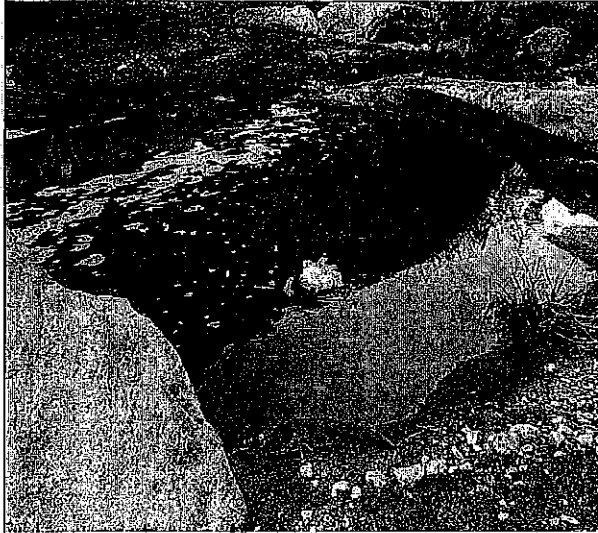
ברכת הנביעה – מי ביוב עם כיסוי חומר אורגני בשוליים

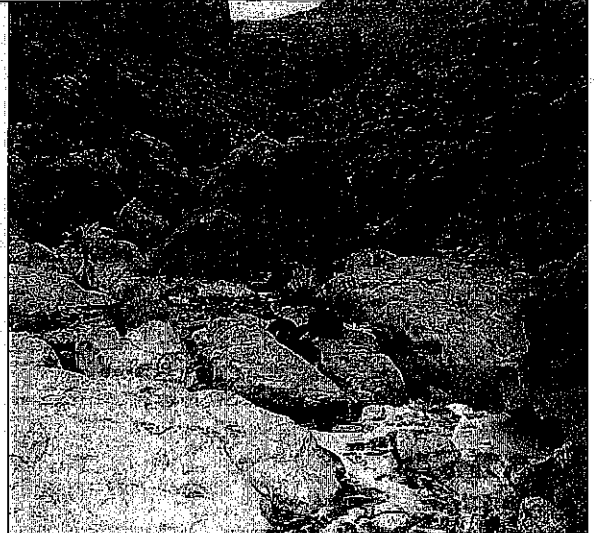
מערה לנביעה – זרימת ביוב עם קצף

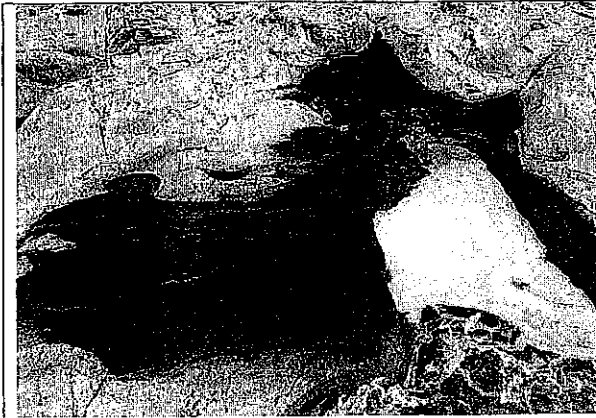
משקע אוגבי שהושקע על הסלעים

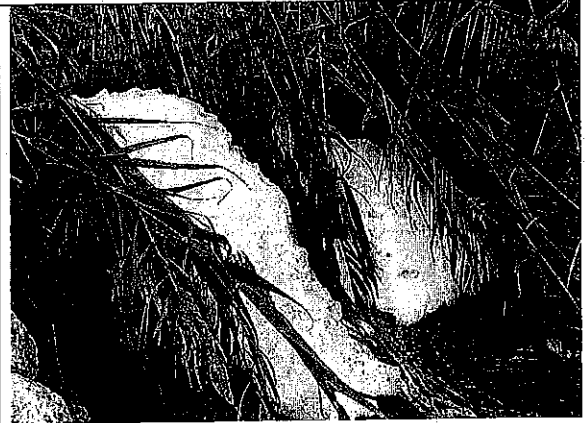
קצף שהצטבר בסבך הצמחיה

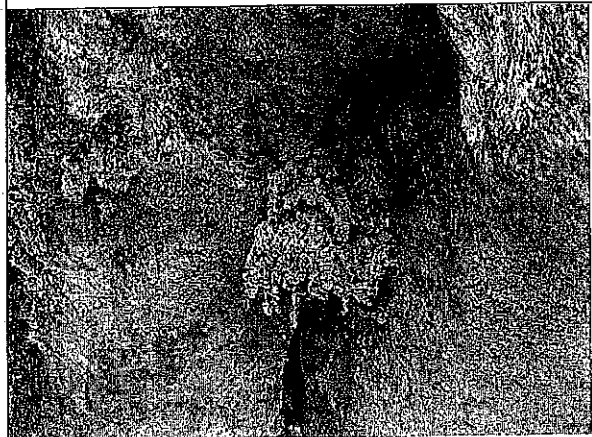
שערות שולמית מצופים בחומר אורגני

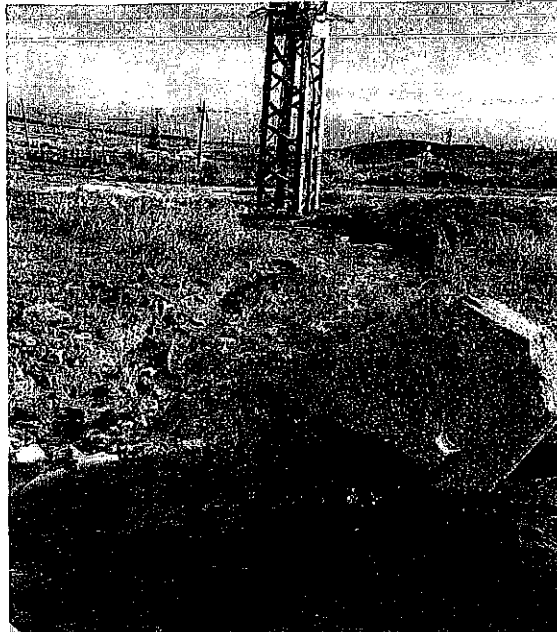
נקודה גלישת שפכים ראשונה (תמונה מס' 1), בסמוך לבסיס ענתות, נ.צ. : 636547 : 226172, (נלקחה באמצעות תוכנת אוף ליין מאפ). גולשת לוואדי אל קעה ומשם לנזיק של נחל פרת הנמצא מתחת לישוב נפי פרת (מפה מס' 1).

תמונה מס' 1: גלישת שפכים בסמוך לכיכר בסיס ענתות לוואדי אל קעה. צולם על ידי בתאריך 21.12.21 בשעה 9:06

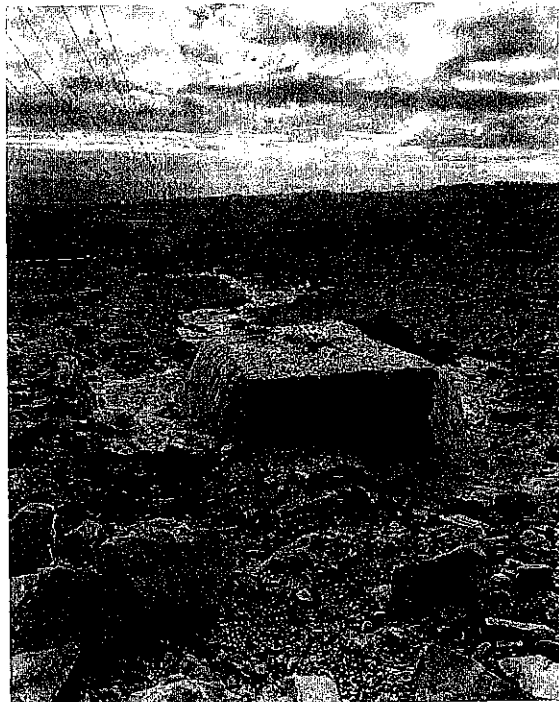
נקודת גלישת השפכים השנייה (תמונה מס' 2), ממוקמת על "דרך המחצבות" במורד נקודת הגלישה הראשונה, נ.צ. : 635848 : 227919 (נלקחה באמצעות תוכנת אוף ליין מאפ) וגולשת לנחל אוג (מפה מס' 1).

תמונה מס' 2: גלישת שפכים לנחל אוג. צולם על ידי בתאריך 21.12.21 בשעה 9:29

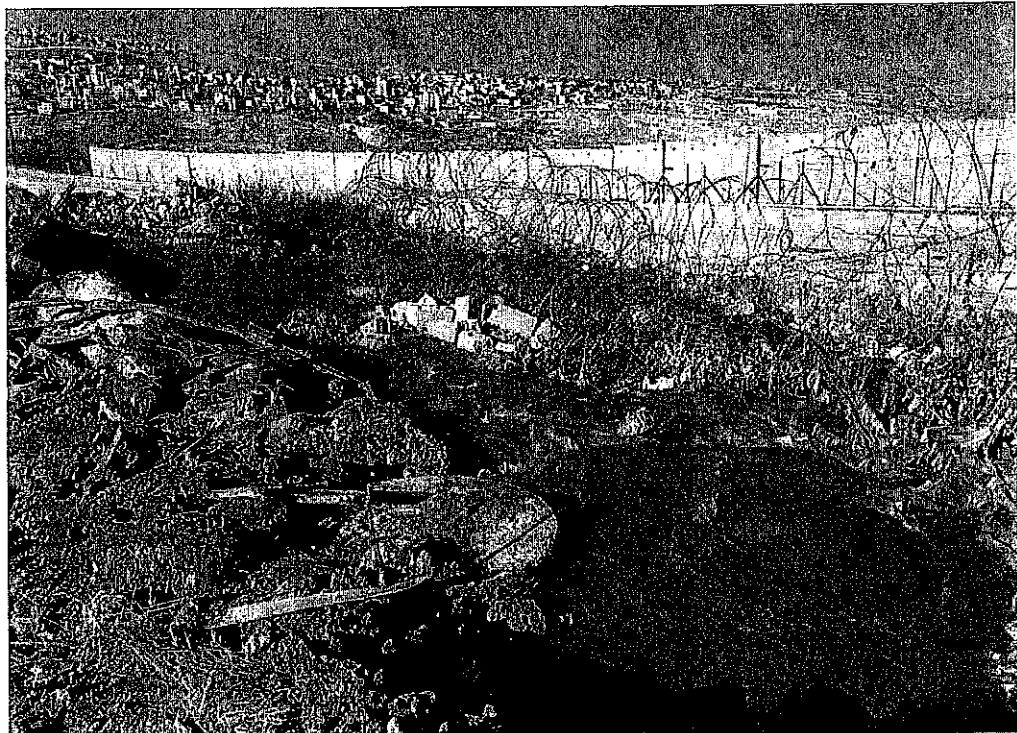
תמונה מס' 4: נקודת פריצת הביוב לזואדי אל חלף. צולם על ידי בתאריך 27.12.21 בשעה
 12:27

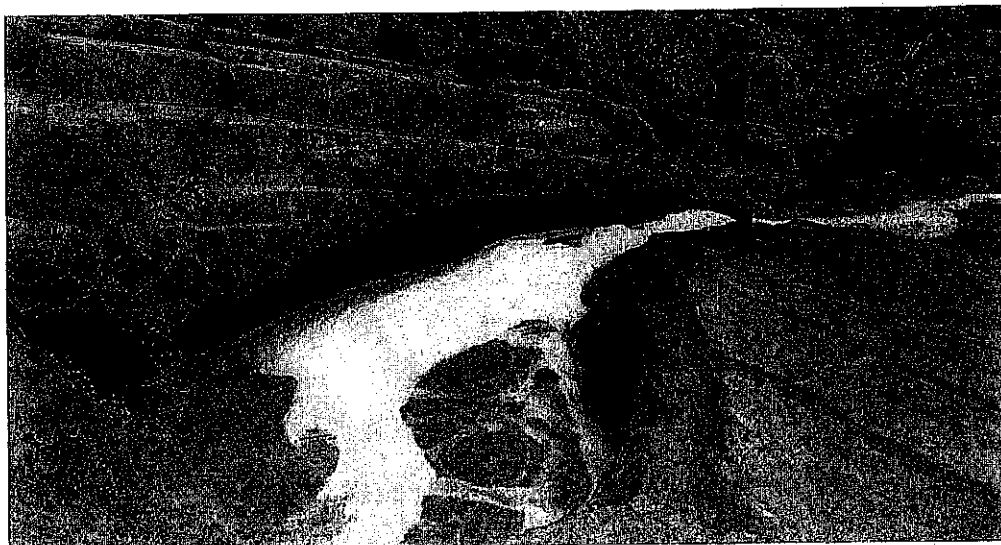
בשעה 12:30 לערך הגעתי לשמורת עין פרט. תיעדתי את זרימת המים בשמורה, שהיו עכורים, בעלי קצף רב וריח חזק מאוד של ביוב (תמונות מס' 5 ו-6). על הסלעים נראתה בוצה שחורה.

תמונה מס' 6: זרימת השפכים בשמורת טבע עין פרת. צולם על ידי בתאריך 29.12.21
בשעה 12:39

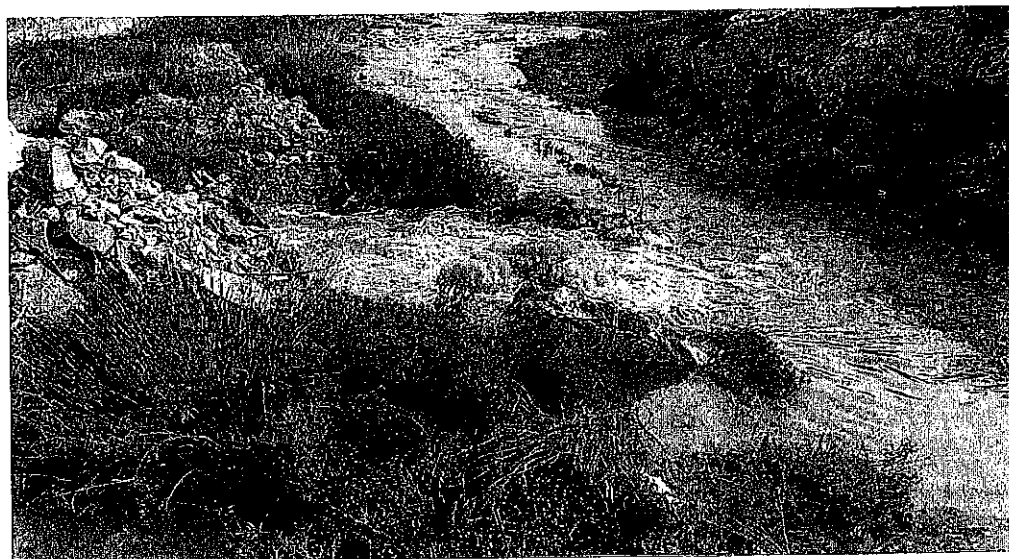
תמונה מס' 8: נקודת פריצת הביוב לזואדי אל חלף. צולם על ידי בתאריך 31.12.21 בשעה 13:14
