09.07.2020

### דוח סיור – טרמינל קרית חיים, תש"ן

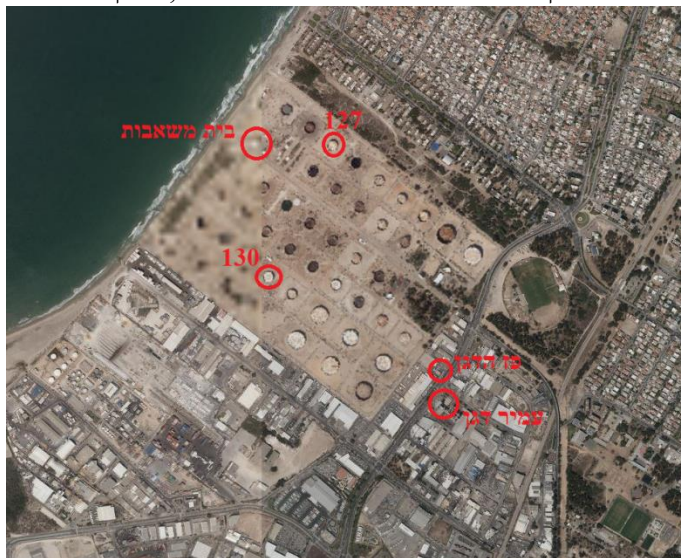
לאחר סיום הסיור הורגש ריח חזק ברחוב האצטדיון ליד תחנת דלק פז הדגן (רצפטור ציבורי), במהלך הסיור בוצעה פריקת דלקים במהלכה המיכלית הייתה מחוברת למישוב אדים כנדרש. כמו כן, לא נמצאו התראות בבקרי התחנה, שפך במאצרות פתחי הפריקה והמיכלים או אידוי מהצנרת שלהן. כך נשללה התחנה בתור גורם לריח. לפי מיקום התחנה והתנאים המטאורולוגיים, המקור הוא במיכל 130 וסביבתו.

כיוון הרוח: 288 מתולע, מהירות הרוח 5.4 מטר לשלפ, היני קרית חיים רגבים ב-09.07.20 ב-12:30

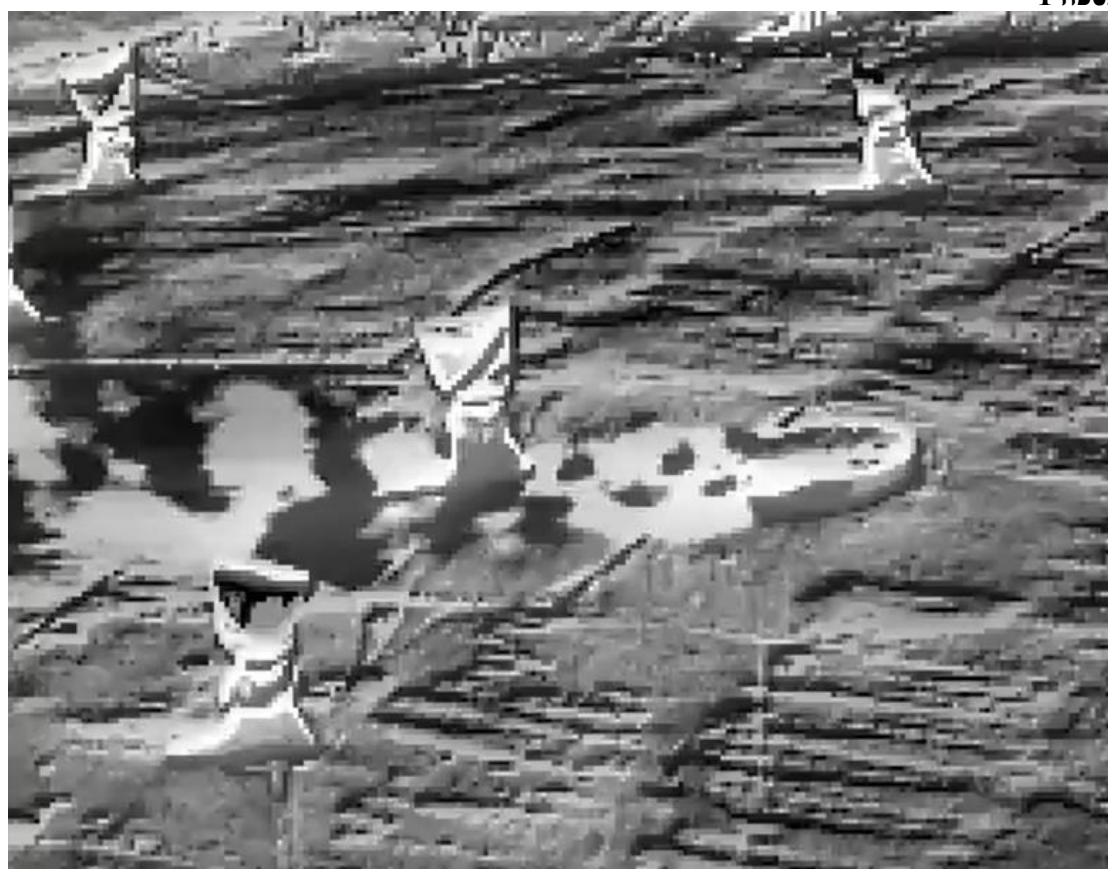
בתאריך ה-09.07.2020 בוצע סיור במיכל 127 ומיכל 130 המשמשים לאחסון תערובת לא מטופלת של מים ודלקים ובדיקה עם מצלמה תרמית של גגות המיכלים. במיכל 127 נצפו אדים משסתום פריקת לחץ ובאטם בצד המערבי של גג המיכל. במיכל 130 הורגש ריח חזק ונצפו אדים מפלאנג' במרכז הגג (נספח 1), ממתקן כלשהו על גג המיכל שתכליתו לא ברורה (נספח 2), נצפו גם דליפות מהגג עצמו, בחיבורים של חלקי הפח (נספח 3). ליד מיכל 130 ישנם שני מפרידי שמנים שעברו שאיבה לפני שיפוז, מנשם בגג אחד המפרידים נצפו אדים. לאחר בדיקת המיכלים נבדק בית המשאבות ובו לא אותרו אדים.
