**הנדון: סיכום פגישת עבודה וסיור –טרמינל קרית חיים, תש"ן**

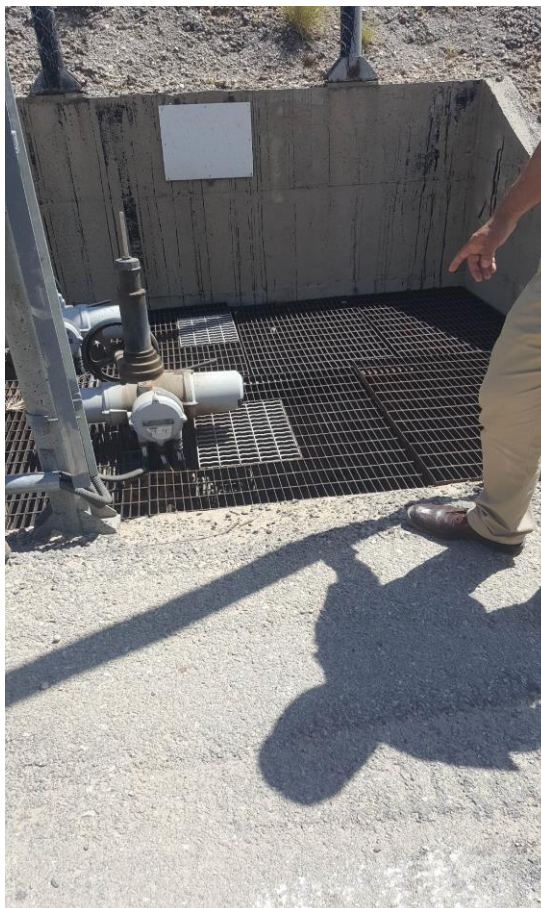
1. הורגשו מטרדי ריח חזקים מאזור בית משאבות לצנרת כיבוי אש סמוך למיכל מספר 135.

1. בית המשאבות לצנרת כיבוי אש סמוך למיכל 135 לא היה נקי/יבש- יש לנקות באופן מיידי ולהעביר תמונה.
  2. להעביר רשימת זמני (תאריך, שעות) טעינה מכלים באתר מתחילת השנה.
  3. יש פעול כפוף לדרישות של רשמות המים במכתב מצורף למייל.
- יש להשלים את דרישות עד 15.7.20.

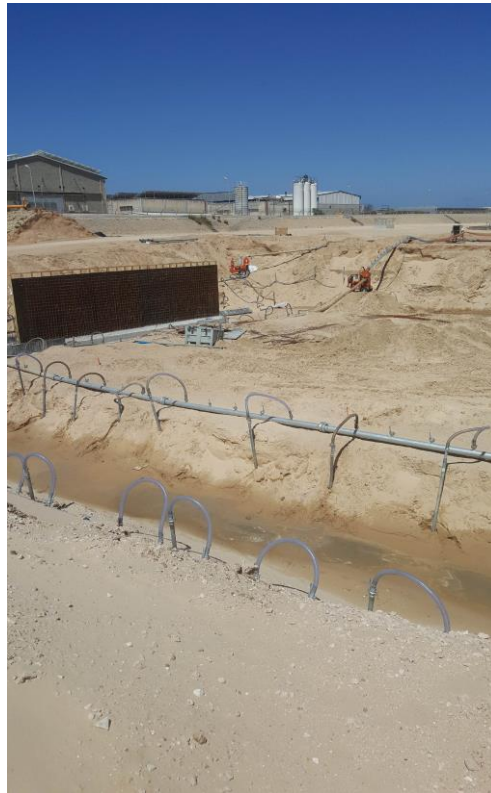
3. מאצרה של מיכל מספר 136 עוברת שידרוג לפי תכנית הפחתת סיכונים בהתאם לסקר מרחקי הפרדה, נראה שמי התהום היו צלולים ללא ריח.
