## ייצוב ושיקום אמת המים "עכו – כברי" בשטחים הפתוחים

### הצעה להחלטה

להלן מעט מן הכשלים שזוהו במסגרת סקר הנדסי שימורי ראשוני שבוצע באמת המים בחודש מרץ 2023:

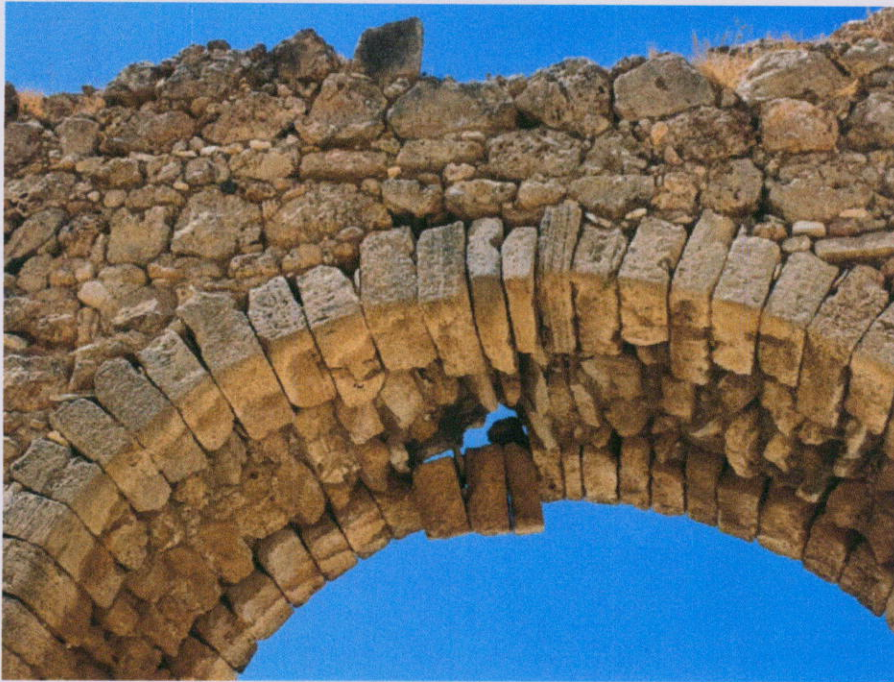
תמונה מס' 4

1. קיימת נטייה של האמה, בוצעו תמיכות זמניות אך הן לא מספיקות. המבנה ממשיך בפעולת "זחילה" עם נטייה לכיוון מערב. תמונות מס' 4 ו- 6 (שמופיעות בהמשך) מעידות על כשל מתפתח בעמוד באזור מעבר בין אמה נטויה לאמה במצבה המקורי (אנכית). מדובר על סכנה מידית להתמוטטות האמה. נטיית האמה מעידה על בעיות ביסודות האומנות של האמה.
2. קיים חוסר כללי של חומרי מליטה, ראה תמונה מס' 5.
3. בעקבות חוסר חומרי המליטה קיימות אבנים בקשתות שיצאו ממקומן ונפילה שלהן יכולה להביא לקריסת כלל הקשת. מדובר על סכנה מיידית, ראה תמונה מס' 3.
4. קיימות אבנים שיצאו מכלל פעולה מבחינה הנדסית (אבנים סדוקות), חוסרים אלו גורמים להמשך התדרדרות האמה, ראה תמונה מס' 7.

לצורך ייצוב ושיקום אמת המים בשטחים הפתוחים והסרת הסכנה, וכן לצורך פיתח, שימור והנגשת השטחים הפתוחים בהם עוברת אמת המים יש להורות לרשות העתיקות להכין תכנית הנדסית מפורטת לביצוע פעולות כמפורט להלן, ולפעול ליישומה והכל בכפוף לעקרונות השימור והסטנדרטים המקובלים בתחום זה:
